## 組積煉瓦壁の圧縮破壊試験と FEM 解析による簡易ピエゾ計測センサの性能評価

### Evaluation of Simple Piezoelectric Measurement Sensors due to Compression Failure Test and FEM Analysis of Brick Masonry Specimens

\*秋田県立大学

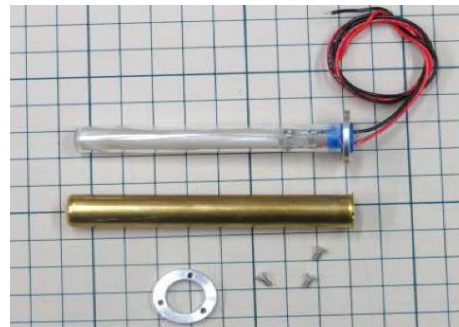
Fig. 1 ピエゾ極限センサ

Fig. 1 にピエゾ極限センサの概略図 (a) と外観 (b) を示す。このセンサは静的荷重用センサとして設計したものである。直径 10 [mm]、長さ 85 [mm] のガラス管の内部に圧電素子であるピエゾフィルム (株式会社東京センサ製 DT2-028K/L) を貼付し、ガラス管を金属ホルダ (直径 12 [mm]、長さ 90 [mm]) に挿入した構造となっている。金属ホルダはセンサを使用する環境や構造物に応じて、真ちゅうや鉄等の金属を選択可能である。もしくはガラス管のみの状態でも使用できる。さらに、圧電効果を起こすピエゾフィルムを使用しているため、センサ

(a) 概略図

(b) 外観

本体用の電源を必要としない。加えて、ピエゾフィルムはウレタン栓によって密封されており、経年劣化に強く、メンテナンスフリーという利点を持つ。したがって、長期間のモニタリングを想定すると、従来の計測システムよりも運用コストの削減が期待できる。

構造物における梁同士の接合部や基礎部では、経年劣化や地震等による振動の影響を受け、部材の変形やひび割れが発生する。実際に RC 造構造物や鋼構造物等の上記のような箇所にセンサを設置した場合、センサに対して荷重、圧力が負荷され、センサに加わる応力が增大していく。応力が極限センサの金属ホルダの降伏応力に達すると、ホルダは変形を始める。金属ホルダの変形により内部のガラス管に亀裂が生じると、ピエゾフィルムが変形し圧電効果が生じるため電圧が出力される。この出力電圧から構造物の損傷を検出可能であると期待できる。特に、ピエゾ極限センサは、センサ設置箇所が完全に破壊する直前において、センサ自身が大きく変形するため突出した電圧を出力する。

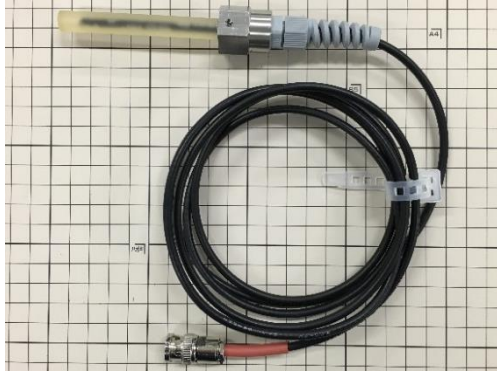
Fig. 2 ピエゾ振動センサ

ピエゾ振動センサの概略図 (a) および外観 (b) を Fig. 2 に示す。このセンサは動荷重用センサとして設計した。ピエゾケーブル (株式会社東京センサ製 AWG ピエゾケーブル) を直径 10 [mm]、長さ 80 [mm] の中空ウレタン樹脂の中心に挿入し接着固定している。また、この

(a) 概略図

(b) 外観

センサはボルトの形状をもとに設計したため、六角ボルトを用いる梁の接合部や構造物の基礎部等に設置して使用できる。

ピエゾ振動センサは、構造物の変位や振動の大きさに比例した電圧を出力する。ピエゾケーブルの変形に応じて出力された電圧を測定することで、センサ設置箇所に生じる変位や振動の大きさを簡易的に計測することができる<sup>9)</sup>。

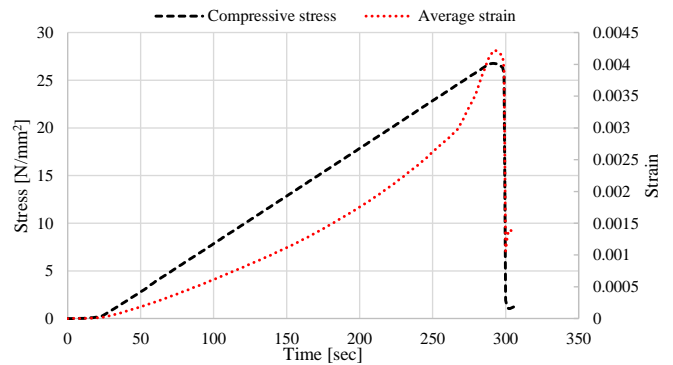
Fig. 5 応力とひずみの関係

組積煉瓦試験体の圧縮応力と圧縮ひずみの関係を Fig. 5 に示す。試験体は、290 [sec]頃に最大応力 26.8 [N/mm<sup>2</sup>]、最大ひずみ 0.0042 に達し、最終破壊に至った。また、最大応力に達する前の270 [sec]付近に注目すると、ひずみが急激に変化していることがわかる。この時の圧縮応力は約 23.8 [N/mm<sup>2</sup>]であり、平均ひずみは約 0.0030 であった。

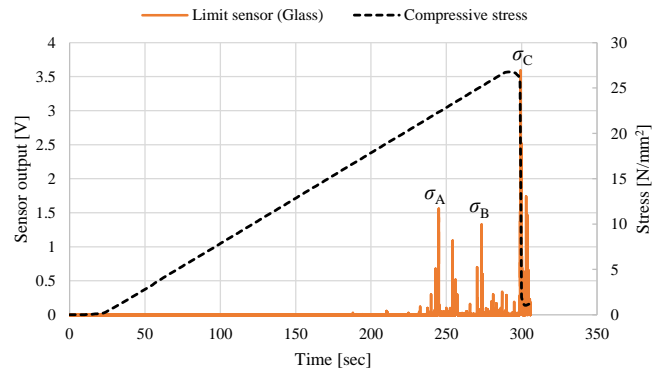
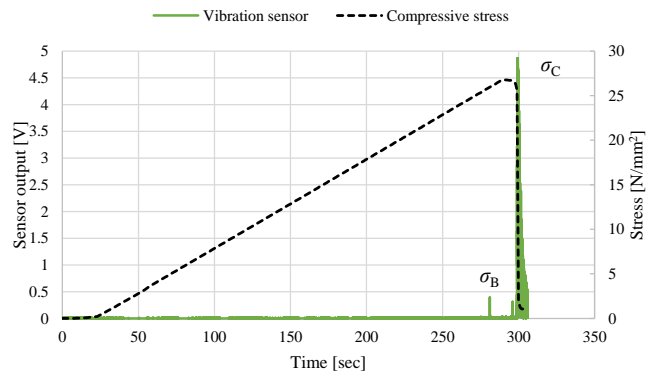
Fig. 6 センサ出力と圧縮応力の関係

Fig. 6 にピエゾ極限センサとピエゾ振動センサそれぞれのセンサ出力と圧縮応力の関係を示す。横軸は時間[sec]であり、線形的に増加していく応力とセンサ出力の関係を表している。ここで、考察にあたり以下の3項目を定義する。

(a) ピエゾ極限センサ

(b) ピエゾ振動センサ

極限センサの場合は、Fig. 6 (a) に示すように  $\sigma_A$ 、 $\sigma_B$ 、 $\sigma_C$  それぞれで特徴的なセンサ出力が測定された。一方、振動センサの場合は、Fig. 6 (b) に示すように、特徴的なセンサ出力は2点測定された。Fig. 6 (a) と比較すると、破壊開始時点  $\sigma_A$  付近で出力が計測されなかったことがわかった。よって、振動センサにより破壊開始時点  $\sigma_A$  を検出することは困難であったと推測した。また、破壊が始まると推測した最大応力の1/3付近では両センサで出力は測定されず、これ以降でセンサ出力が測定された。このため、両センサの出力と計算で求めた破壊開始時点との整合性が認められた。

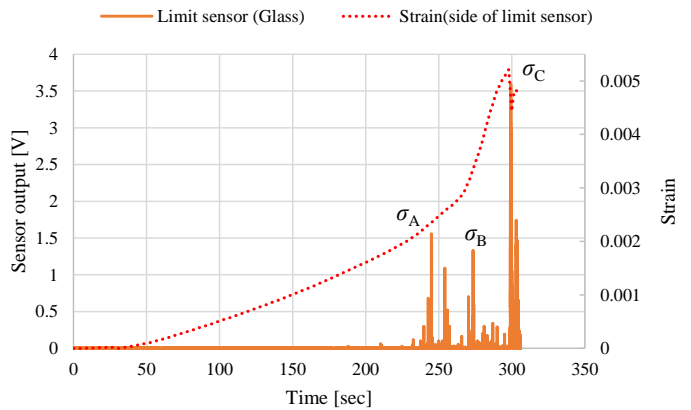
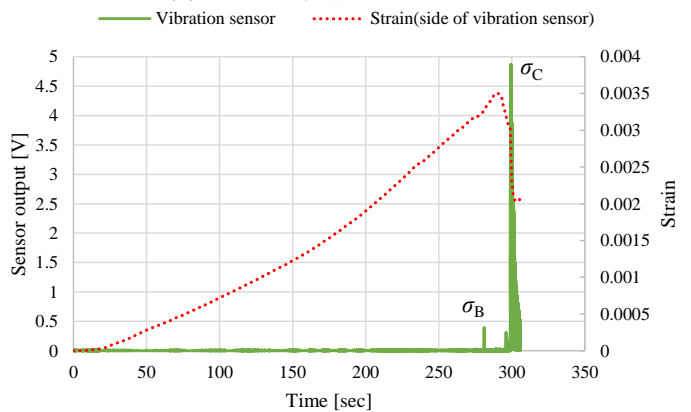
Fig. 7 センサ出力と圧縮ひずみの関係

次にセンサ出力と圧縮ひずみの関係について説明する。Fig. 7 に組積煉瓦試験体におけるセンサ出力と圧縮ひずみの関係を示す。ここで、ひずみ曲線は、試験体の変形に対するセンサの応答を評価するために、各センサ付近に設置したパイゲージの測定値から算出したひずみ値を描画している。

(a) ピエゾ極限センサ

(b) ピエゾ振動センサ

Fig. 7 (a) に示す極限センサ側では、試験開始から約 245 [sec]の間で、荷重の増加に比例してひずみもほぼ線形的に増加した。ひずみが約 0.0024 に達した 245 [sec]に、約 1.6 [V]のセンサ出力が測定された。この時、試験体壁面にひび割れは観察されなかった。そのため、極限センサ周辺の試験体内部でひび割れが発生したと推測した。ひび割れによって試験体が微小に変形し、センサに負荷がかかったためガラス管

に亀裂が生じたと考える。したがって、このセンサ出力が計測された時点を、組積煉瓦試験体の破壊開始時点  $\sigma_A$  と推定した。

265 [sec]付近で、ひずみ曲線の勾配が大きくなっており、ひずみの増加率の変化が測定された。この時、極限センサから約 1.3 [V]の出力が測定された。これは、最大応力に達する直前で生じた、試験体の大きな変形を検知できたことを意味する。したがって、このセンサ出力は試験体の最終破壊の予兆  $\sigma_B$  を示す出力であると推測した。

最後は、300 [sec]に最大応力に達した後に終局を迎え、試験体は最終破壊に至った。最終破壊と同時に極限センサから最大センサ出力が測定された。よって、極限センサにより最終破壊を正常に検知できたことを確認した。

一方、Fig. 7 (b) に示すピエゾ振動センサ側でも、試験開始から約 275 [sec]の間で、荷重の増加に比例しひずみもほぼ線形的に大きくなった。275 [sec]付近でひずみ曲線の勾配が変化し、ひずみの増加率が大きくなった。この近辺である 281 [sec]では、振動センサより 0.40 [V]の出力が測定された。さらに、Fig. 7 (a) を見ると、この出力が測定される前 (273 [sec]) には、最終破壊の予兆  $\sigma_B$  を示す極限センサの特徴的な出力が測定されたことがわかる。このことから、振動センサにより、最終破壊に至る前の、センサ周辺で生じた試験体の変形を検出できたと推測した。よって、このセンサ出力は最終破壊の予兆  $\sigma_B$  を示す出力であると考えた。

また、極限センサと同様に、300 [sec]に最大応力に達した後、試験体は最終破壊に至った。これと同時に振動センサから約 4.8 [V]の最大センサ出力が測定された。したがって、振動センサにより、正常に最終破壊を検知できたことを確認できた。

しかし、極限センサでは 245 [sec]頃に破壊開始時点  $\sigma_A$  を示すセンサ出力が測定され、同時間において振動センサでは出力が測定されなかった。このため、極限センサと異なり振動センサの場合は、試験体内部で生じたひび割れによる変形を検知することが困難であったと推測した。したがって、振動センサでは破壊開始時点  $\sigma_A$  を検知できなかったと考えた。
