計測自動制御学会東北支部 第 208 回研究集会 (2003.5.22) 資料番号 208-8

BWR 条件水ループにおける破断兆候の早期発見に関する研究

Early Detection of the Material Degradation on the under the Water Condition similar to that of the Boiling Water Reactor

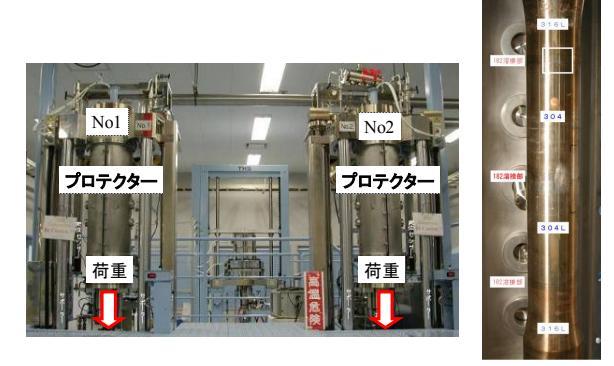
Fig.1 システム安全裕度ベンチ(左) と試験片の写真(右)

システム安全裕度テストベンチ(System Safety Benchmark Facility:以後 SSBF)の目 的は、複雑な環境体系での大規模システムに おける生起事象を予見し、その知識を踏まえ てシステムとしての安全裕度を評価すること である。本装置の概観を Fig.1 に示す。SSBF は、並列テストセクションを備えた高温高圧 水ループ方式を採用している。並列テストセ クションの異なる点は流速の大小である。 Fig.1 において No1、No2 と明記されている が、この中には高温高圧の水が流れる試験片 が設置されており、各々のテストセクション は流速を制御することが可能である。以後、 本論文では高流速の流体が循環するテストセ クションを高流速ループ、低流速の方を低流 速ループとする。流速の違いを生起させるた めの構造的な制約から、二つのテストセクシ ョンのループ経路は若干異なるが、その他の 環境(水環境、荷重など)はまったく同じに なっている。本装置の仕様を Table 1 に示す。

SSBF を用いて、高温高圧水中における原 子力金属材料試験片(パイプ試験片)の荷重 負荷試験を実施している。各々のプロテクタ 一内部には試験片が設置され、荷重負荷をか けるとともに水質調整を行った高温高圧水を 試験片内部に送り出し、循環させる。このよ うなループを作ることにより、原子力発電所 の水環境を再現し、高温高圧環境での応力腐 食割れを促進させる。試験片にはスリット(切 りかき)が設けられており、基本的にはその 箇所で応力腐食割れが生じ、試験片外表面ま で割れが進展するまで行われ、実験期間は数 ヶ月に及ぶ。第1回目実験終了時のき裂の様 子を Fig.2 に示す。Fig.2 は、第1回実験後 のき裂正面・き裂断面の写真である。き裂の 進展により試験片表面に発生した割れは、長 さ2.7mm、平均幅5.1×10-2mmと、大変小 さなものであるが、内圧が高いために水の漏 洩を引き起こす。このような割れが試験片に 発生し、最終的にSSBFの安全停止装置によ りシステムが停止する。

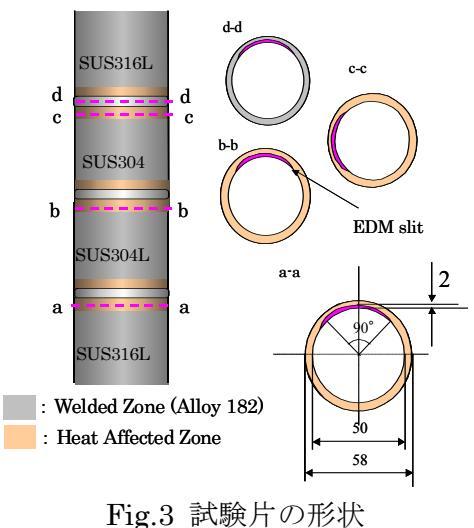
本実験に用いた試験片の形状を Fig.3 に示 す。本試験片は溶接部を含んだ原子炉配管を 模擬している。内径 50mm、外径 58mm、管 厚 4mm の SUS304・SUS304L・SUS316L がそれぞれ溶着金属 Alloy182 を用いて溶接 されている。これらの材料は実際の原子炉配 管に用いられているものと同等である。なお、 溶接において生じる余盛は、管内面および外 面ともに除去しており十分に滑らかな面とな っている。

試験片の管内面には、放電加工(Electric Discharge Machining, EDM)によって楕円 形のスリットが数箇所設けられている。

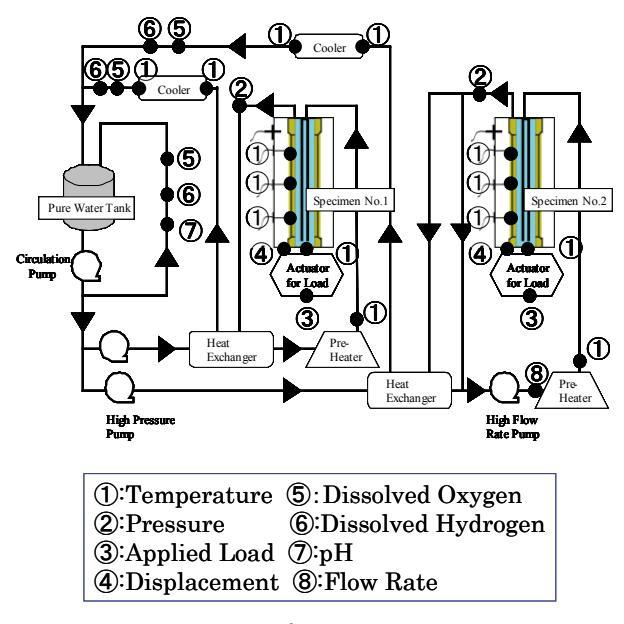
Fig. 4 SSBF のプロセスパラメータ

テストベンチループ系の計測値は、SSBF の制御・監視を目的として予め設置されてい るもので、全部で 29 個のパラメータが存在 する。計測部分の配置図と各計測パラメータ の説明をそれぞれ Fig.4 に示す。このような、 既存の計測値も利用して材料破壊兆候の検出 を多方面からアプローチした。また、プロセ スパラメータを解析することにより、SSBF が停止した時間(SSBFが材料破壊を検知し た時間)を知ることができる。本研究におい て得られた材料破壊兆候は、このSSBFの停 止時刻よりも十分に早い時刻に材料破壊を検 知できるものである。

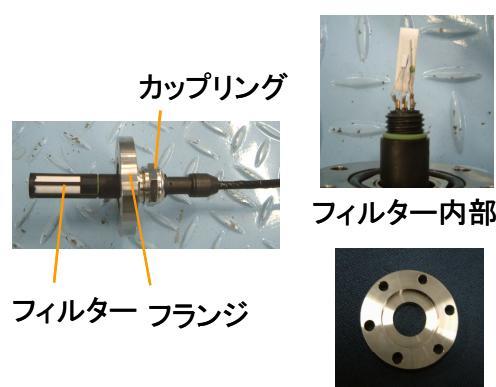
Fig.5 温湿度センサ概要

本研究では温湿度計として、温湿度変換器 THT-RV2(神栄株式会社)を用いた。温湿度 計の概要と仕様を Fig.5、Table 2 に示す。湿 度素子はロトニック社の高分子容量型素子 HYGROMER を用いている。湿度素子の計測 範囲は-50~+200℃であり、高温・低湿の本実 験環境に適している。

素子部の保護のために計測器の先端にはフ ィルターが取り付けられている。本実験環境 を考えて、フィルターはテフロン製の SP-TF15(神栄株式会社)を用いた。これは 孔径が小さく、疎水性のため飛沫がかかるよ うな雰囲気に適している。

温度測定は測温抵抗体 Pt100Ω 3線式抵抗出力をもちいている。測温抵抗体は 600℃以下の雰囲気温度の測定としては最もよい精度が望める。側温抵抗体は、プロテクター内

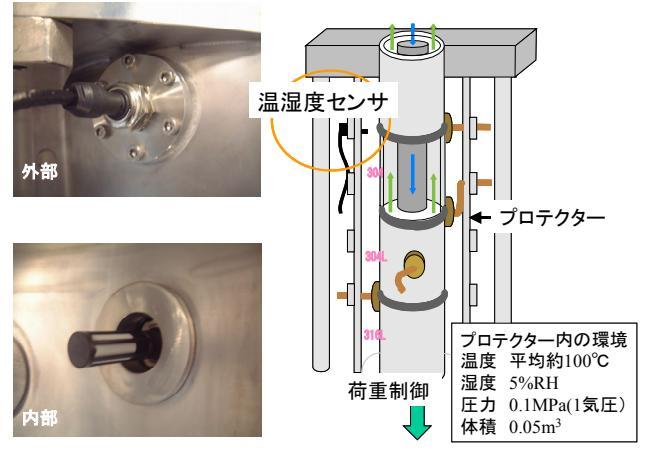
Fig. 6 温湿度センサ設置概要

温湿度計の設置環境を Fig.6 に示す。温湿 度計はプロテクターの上部に、フランジを用 いて固定している。カップリングは AC1303 を用い、フランジは設置環境を考慮して製作 した。ボルトで取り付けてあるため、実験中 でも取りはずしが容易である。周辺環境は高 温低湿(約 100℃、約 5%rh)であるが、本 センサは十分耐えうる仕様となっている。ま た、プロテクター上部には、リーク時に水蒸 気を逃すための通風口が設けられて、プロテ クター内は、ほぼ大気圧下にあると考えてよ い。

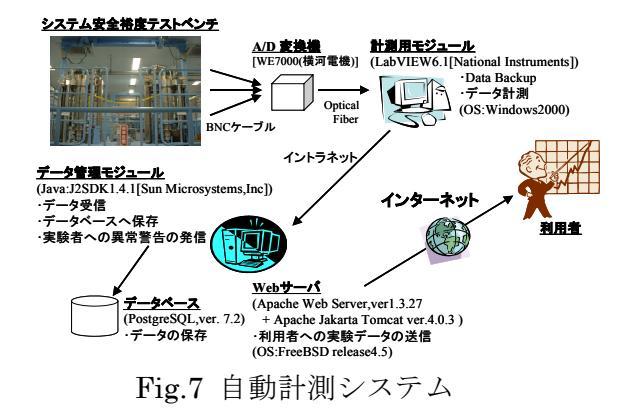
本実験は、き裂が外表面上に達し、リーク が発生するまで続けられ、実験開始から終了 までは数ヶ月に及ぶ。また、同じ実験設備を 用いて同時に実験を行っていることから、デ ータの共有化を図る必要がある。これらの問 題を解決するために、自動的に実験データを 計測し、インターネットを用いて実験データ の閲覧および取得が可能なシステムが先行研 究により構築されている⁴⁾。自動計測システ ムの概要を Fig.7 に示す。

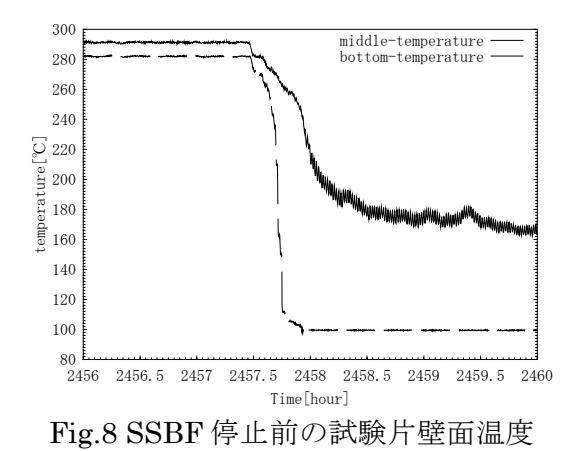
試験片壁面温度の実験データを Fig.8 に図 示する。この実験データは、SSBF 停止時刻 前の試験片壁面温度の挙動であり、同一の試 験片壁面の異なる箇所(試験片の中部と下部) の計測データを示している。システムの停止 約3時間前に試験片壁面温度の低下が始まり、 その後徐々に試験片壁面温度が低下している ことが分かる。このような低下がみられる前 は、試験片壁面温度はほぼ一定の値を保って いる。

また、試験片壁面温度は試験片の数箇所で 計測されており、すべての箇所でこのような 温度低下がみられた。

試験片壁面温度の低下が材料破壊(試験片の割れ発生)により生起したと考えると、割れから水が流出し、その結果水が蒸発、そのときの気化熱により温度が低下、という事象が考えられる。温度の低下が試験片全体で起こったこと、雰囲気温度が低下したことから、水が割れから"噴出"し、プロテクター内に

拡散したと考えられる。また、割れの面積が 微小であることから、噴出した水は、気体・ 液体の二層流がミストの状態で噴出すること が予想される(二層噴流)。気流中に微小液滴 を混濁した混層流によるミスト冷却は、単層 流に比べて著しい伝熱促進をもたらす ⁵こと が知られている。また、ミスト冷却は気流境 界層内での液滴蒸発、加熱面での液滴の付 着・蒸発さらには壁面に形成された液膜から の蒸発および液膜流によるエンタルピー輸送 などの効果による ⁵。したがって、試験片壁 面温度低下の原因は、割れより噴出した水の 試験片表面での気化と、試験片付近の気体中 での気化であると考えられる。

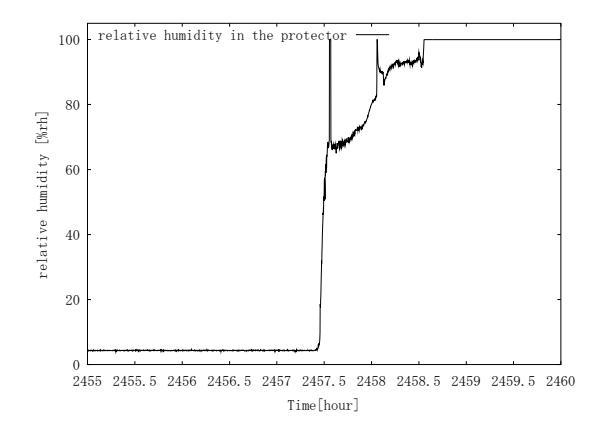
Fig.9 SSBF 停止前のプロテクター内湿度

Fig.9 に SSBF 停止前の相対湿度の値を示 す。Fig.9 から、システム停止前に相対湿度 が上昇していることがわかる。この後急激に 湿度の値は上昇し、数分後プロテクター内の 湿度は飽和状態に達するまた、湿度上昇前の 計測値は、一定の値に保たれていた。

このような湿度の増加は、試験片からの漏 洩によりプロテクター内の水蒸気量が増加し たためと考えられる。また、プロテクター内 の環境が高温・低湿(100℃、5%rh)であり 僅かな漏洩が直に気化する状態にあること、 プロテクター内という限定された領域である ことからこのような顕著な変化になったと考 えられる。

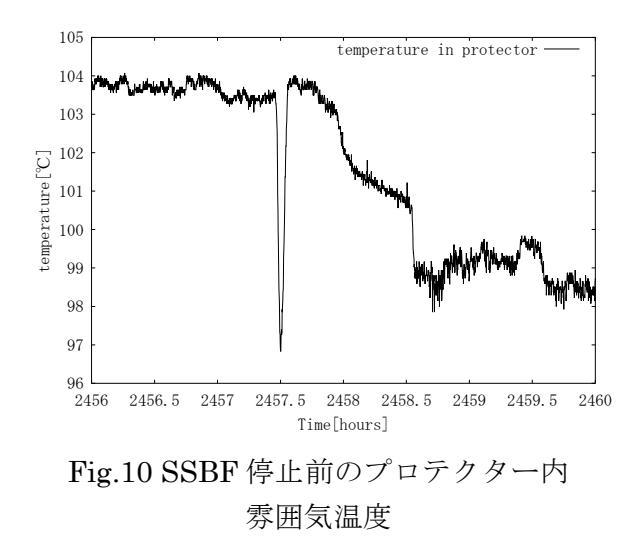
Fig.10にSSBF停止前のプロテクター内雰 囲気温度の実験データを示す。Fig.10 から、 システム停止前に雰囲気温度が低下している ことがわかる。低下が始まったのは、試験片 壁面温度の低下とほぼ同じ時刻であった。雰 囲気温度は急激な低下を示してから一時的に 増加し、その後緩やかに減少している。また、 このような温度低下がみられる前は、計測値 はほぼ一定の値を保っていた。

雰囲気温度がこのような挙動をとった理由 としては以下のことが考えられる。試験片で の割れからの二層噴流が気化し、壁面温度を 低下させることは述べた。壁面温度の低下に より、雰囲気温度も低下したとも考えられる が、雰囲気温度低下の挙動と、壁面温度低下 の挙動は異なる。例えば、雰囲気温度の一時 的な低下は、壁面温度には見られない特徴で ある。よって、割れの発生により噴出した水 の雰囲気中での気化が、雰囲気温度の低下に 大きな影響を与えていると考えることができ る。

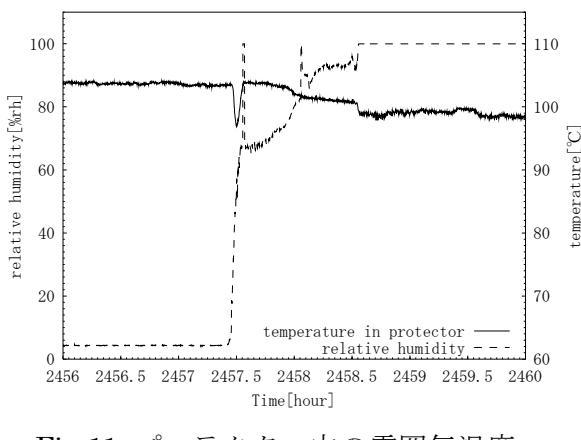
Fig.11 プロテクター内の雰囲気温度 (実線) と相対湿度(点線)の変化

Fig.11 に、SSBF 停止前の相対湿度と雰囲 気温度の変化を同時に示す。Fig.11 から、最 初の雰囲気温度の低下時には、相対湿度も上 昇していることが分かる。このことは、雰囲 気温度の低下が漏洩により起こったことを示 している。また、相対湿度が 100%に達する と、雰囲気温度は低下しなくなることが分か る。これは、相対湿度が 100%に近いほど、 空気中の水の気化(雰囲気温度の減少)は抑 制され、逆に相対湿度が小さいほど、水の気 化が激しいためと考えられる。同様にして、 雰囲気温度の一時的な低下も、漏洩初期はプ ロテクター内が低湿度状態であったために気 化が激しく起こり、湿度の上昇に伴い、気化 が抑制され温度が上昇したと考えられる。こ のような雰囲気温度と相対湿度の関係は、雰 囲気温度の減少が雰囲気中の水の気化を原因 としていることを示している。
